SISTEMAZIONE E VALORIZZAZIONE DI PARTE DELLA RETE SENTIERISTICA DEL PARCO NAZIONALE DEL GRAN SASSO E MONTI DELLA LAGA

Progetto definitivo

I SENTIERI

Art. 28 DPR 207/2010 - Elaborati grafici

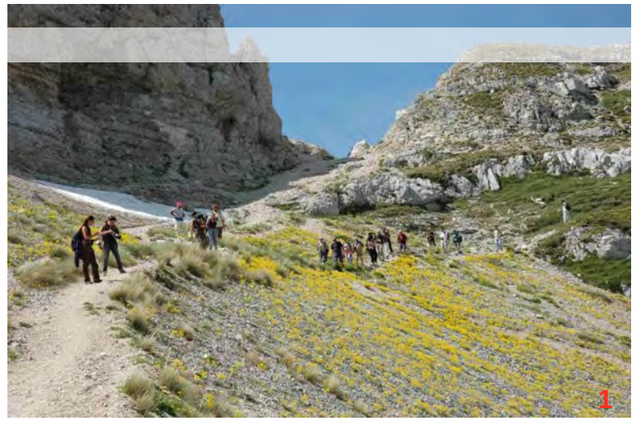
101 Masseria Vaccareccia – Venacquaro - Capanne in Val Maone
Km 9,476

Stato di conservazione del tracciato: sufficiente, occorre stabilizzazione del fondo alla Sella dei Grilli

Stato di conservazione delle opere d'arte (muretti a secco, ponticelli, attraversamenti, gradini, briglia di contenimento delle acque, fossette di scolo, fossette di guardia, scalini, altro): assenti

Segnaletica di percorso cartellonistica di direzione presente: pessima
Segnavia su pietra o albero di percorso
Cartellonistica illustrativa esplicativa: assente presente: mediocre

Criticità rilevate: occorre indicare bene il percorso sui ghiaioni e stabilizzare il fondo laddove è in erosione, ad esempio alla Sella dei Grilli, sul versante della Val Maone, che è più ripido.

INTERVENTI PREVISTI:
1)SEGNALETICA

- Tabellone o pannello di insieme all'inizio dell'itinerario;
- Segnavia rosso-bianco-rosso con numero del sentiero ai bivi;
- Segnavia rosso-bianco-rosso ogni 50m di percorso;
- Tabella segnavia agli incroci;
- Ometto di pietra ogni 30m di percorso.

2)RIPRISTINO AMBIENTALE

- Decespugliamento e pulizia vegetazione infestante fascia massima di 1,50-2m
- Disgaggio
- Regimazione delle acque con realizzazione di attraversamenti trasversali con inserimento di elementi metallici

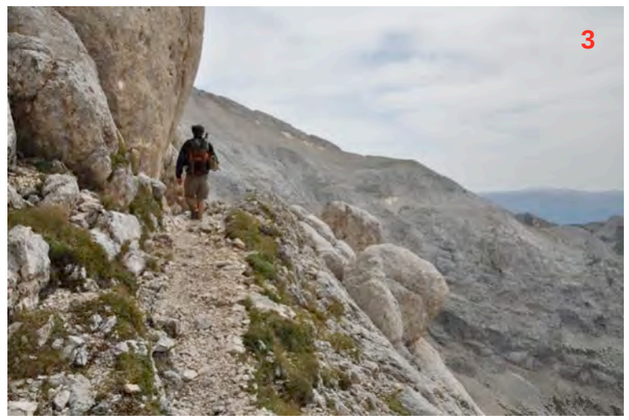
102 La Portella- Passo del Lupo Km 0,690

Stato di conservazione del tracciato: sufficiente

Stato di conservazione delle opere d'arte (muretti a secco, ponticelli, attraversamenti, gradini, briglia di contenimento delle acque, fossette di scolo, fossette di guardia, scalini, altro): assenti

Segnaletica di percorso cartellonistica di direzione presente: non presente
Segnavia su pietra o albero di percorso: non presente
Cartellonistica illustrativa esplicativa: assente presente: non presente

Criticità rilevate: si tratta di un percorso a volte utilizzato per il downhill con le biciclette, attività problematica che innesca gravi fenomeni erosivi. Occorre fare attenzione quando si passa vicino al ghiaione che scende dentro il Vallone di Portella (andando dalla Portella al Passo del Lupo si trova a dx) e fare in modo che gli escursionisti non lo percorrano (formazione muretti a secco)

INTERVENTI PREVISTI:
1)SEGNALETICA

- Segnavia rosso-bianco-rosso ogni 50m di percorso;
- Tabella segnavia agli incroci;
- Ometto di pietra ogni 30m di percorso.

2)RIPRISTINO AMBIENTALE

- Decespugliamento e pulizia vegetazione infestante fascia massima di 1,50-2m
- Disgaggio
- Regimazione delle acque con realizzazione di attraversamenti trasversali con inserimento di elementi metallici
- realizzazione di rilevati, muretti a secco di contenimento (ove occorre)
